**Numer inwentaryzacyjny:** 1SG

**Gatunek:** Jesion wyniosły (*Fraxinus excelsior* L.)

## Formularz diagnostyki drzewa

## Picus: Zakopane Zamoyskiego

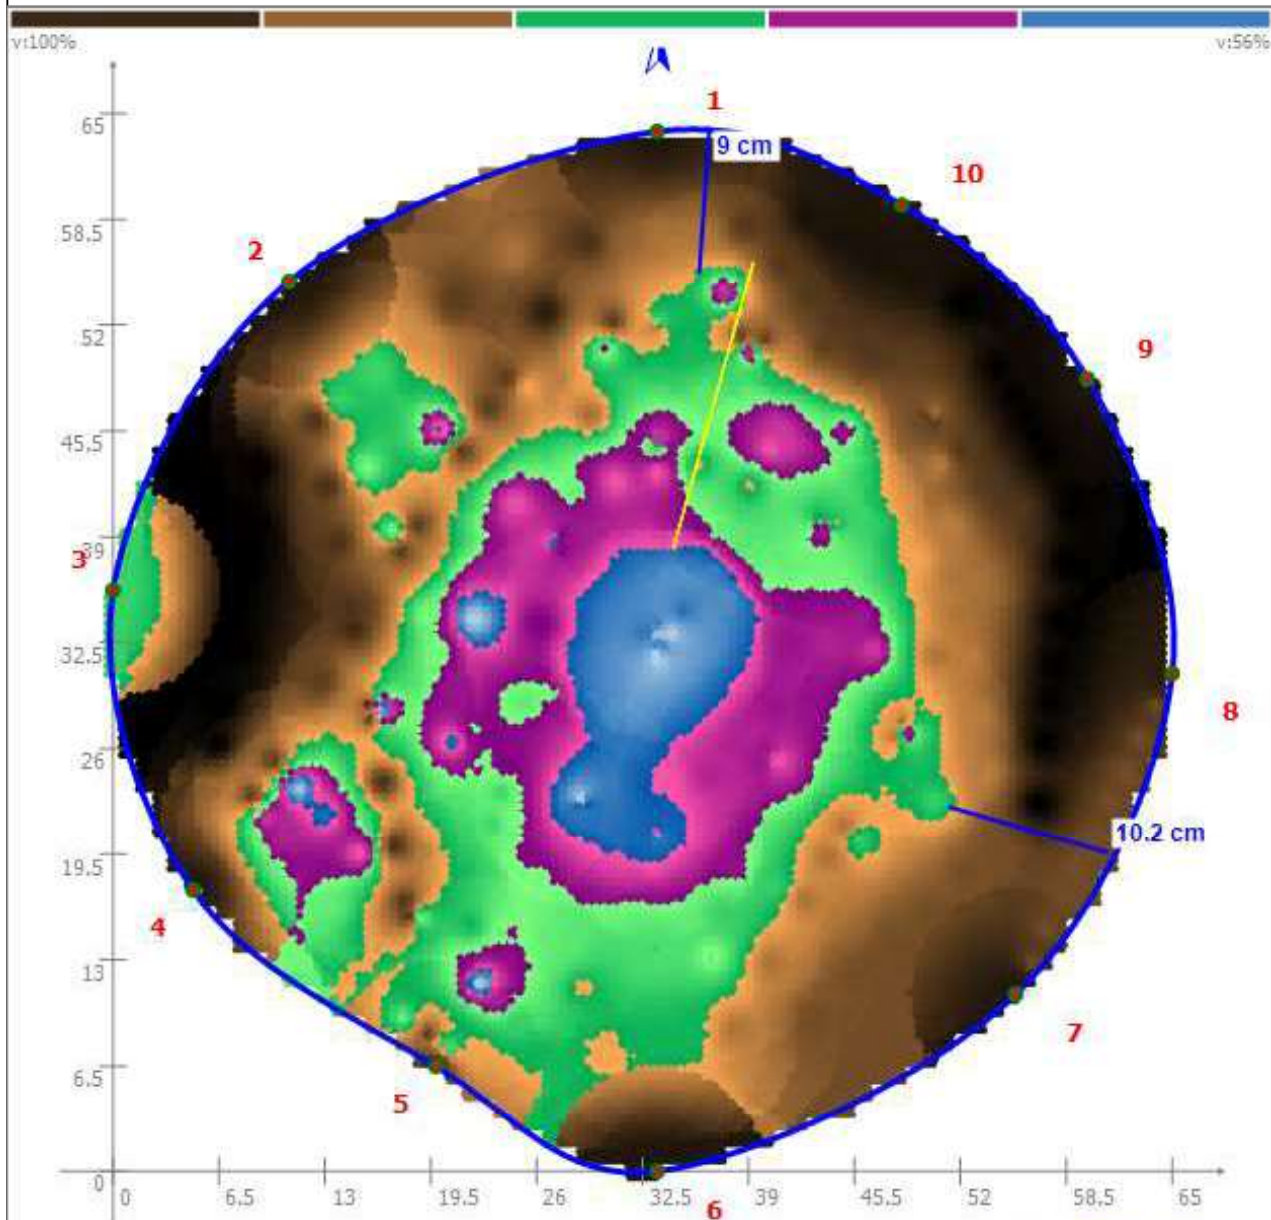
Badanie tomografem dźwiękowym drzewa nr 1SG wykonano na poziomie 35 cm, który został wybrany na podstawie wcześniejszych oględzin wizualnych.

Na podstawie analizy uzyskanego tomogramu stwierdzamy, że pień drzewa na wysokości 35 cm odznacza się zaawansowanym ubytkiem w centralnej strefie pnia oraz rozproszonym osłabieniem struktury drewna na dużej części przekroju pnia. Najbardziej posunięte zmiany patogeniczne widoczne są w części centralnej oraz południowo zachodniej pnia. Obszar koloru zielonego jest strefą przejściową, gdzie struktura jest dobra, lecz już nieoptymalna, wskazuje on również kierunki rozprzestrzeniania się zgnilizny. W tym przypadku widoczny jest postęp ubytku na linii zrostu pni. Barwy niebieska i fioletowa wskazują obszar ubytku i zaawansowanej zgnilizny. Stwierdzono wewnętrzne pęknięcie pnia w kierunku północnym od osi pnia.

Ze względu na zły stan pnia, zalecamy usunięcie drzewa.

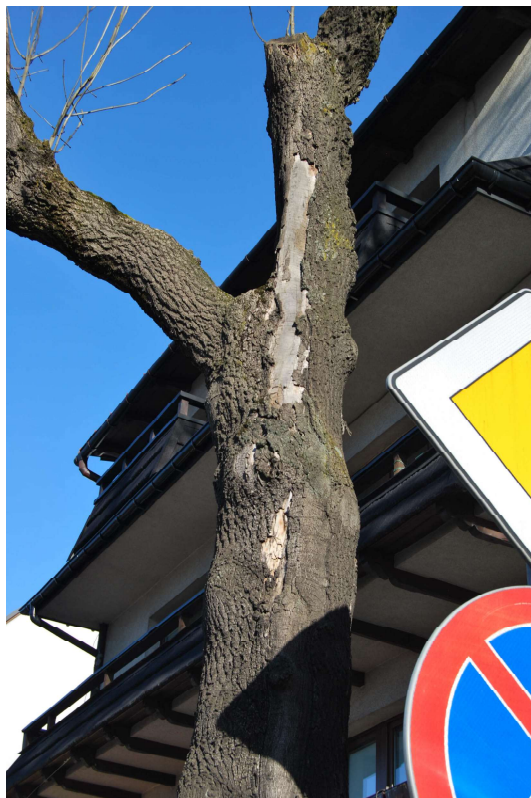
Inne: na pniu martwice pod odpadającą korą oraz martwice otwarte

*Zdjęcie 1 Rozległa martwica na pniu*

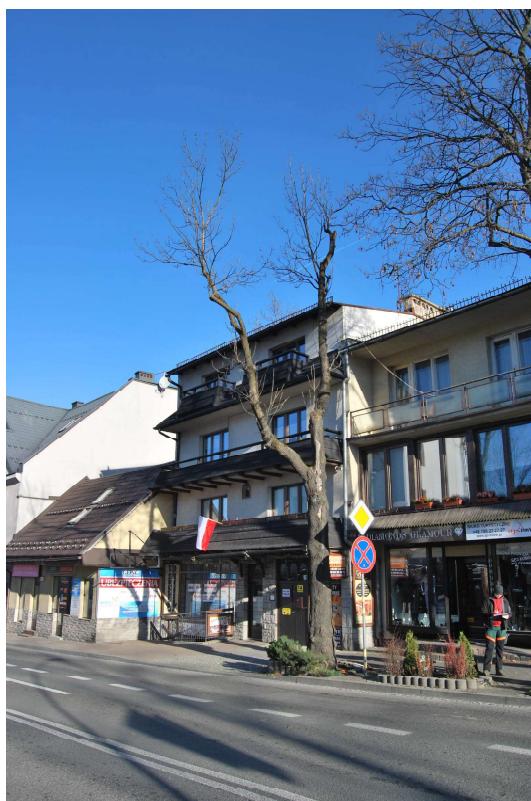
Inne: widoczne są ślady bardzo silnych redukcji korony; korona ma charakter wtórny

*Zdjęcie 2 Pokrój całego drzewa*
