**Numer inwentaryzacyjny:** 68G

**Gatunek:** Brzoza brodawkowata (*Betula pendula* Roth)

## Formularz diagnostyki drzewa

## Picus: Zakopane Os. Słoneczna

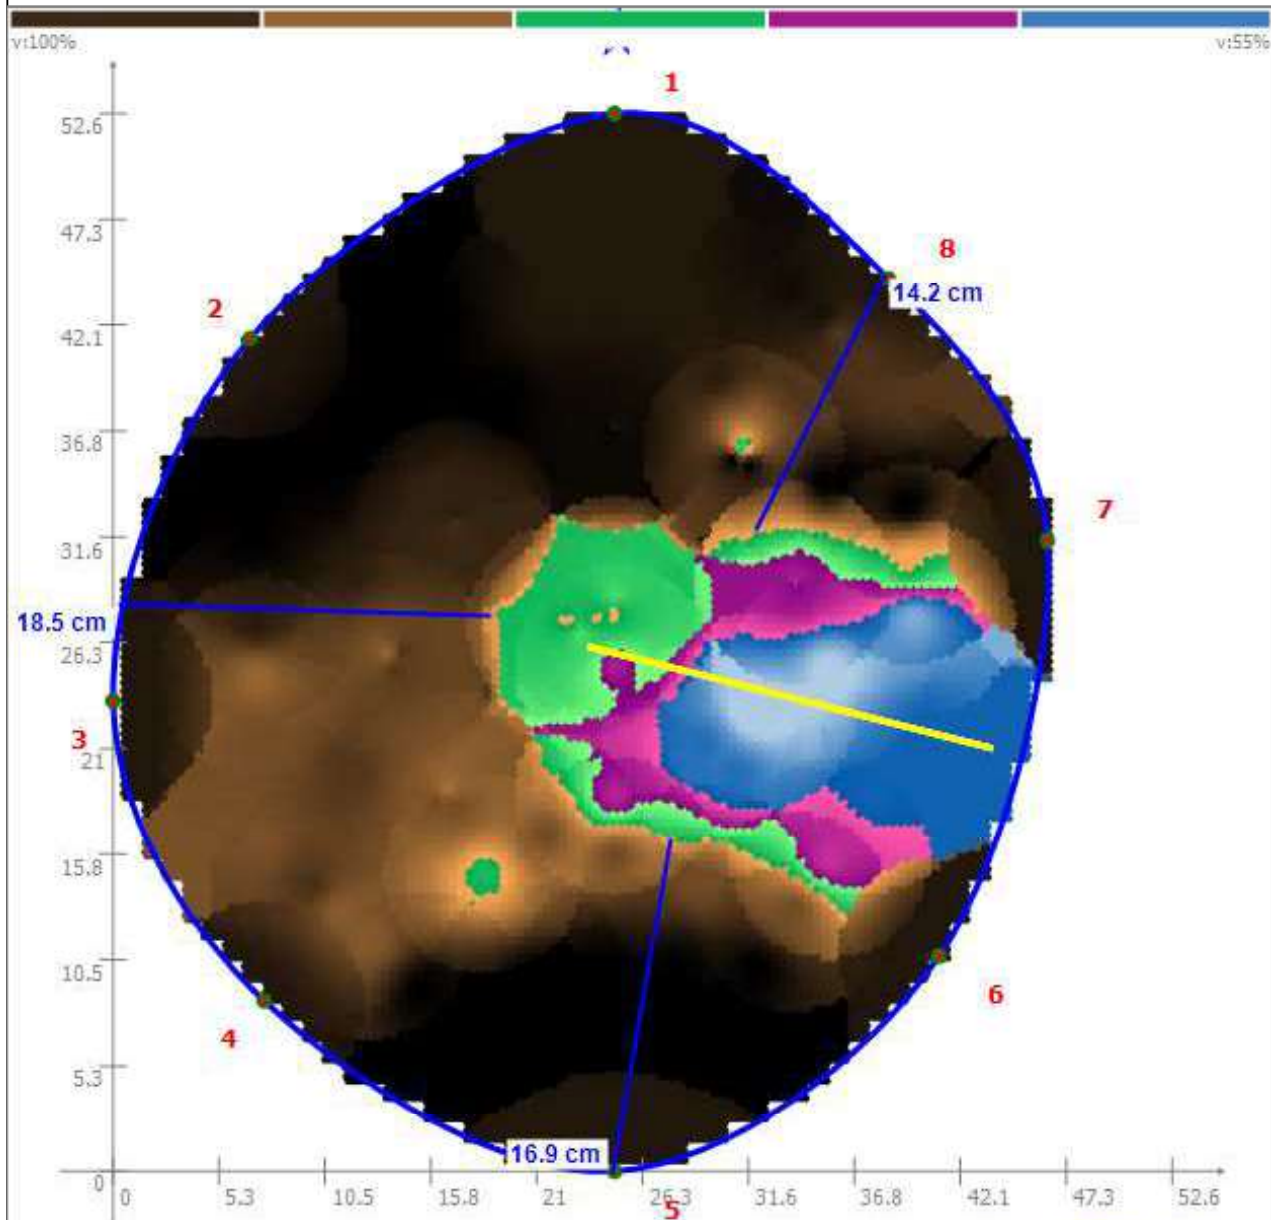
Badanie tomografem dźwiękowym drzewa nr 68G wykonano na poziomie 165 cm, który został wybrany na podstawie wcześniejszych oględzin wizualnych.

Wysokość poziomu badania była mierzona od poziomu gruntu z północnej strony pnia do pierwszego punktu pomiarowego (MP1).

Na podstawie analizy uzyskanego tomogramu stwierdzamy, że pień drzewa na wysokości 165 cm odznacza się ubytkiem wewnętrznym oraz osłabieniem struktury w centralnej i wschodniej części przekroju pnia. Najbardziej posunięte zmiany patogeniczne widoczne są w części pnia z widocznym na zewnątrz pęknięciem pnia. Obszar koloru zielonego jest strefą przejściową, gdzie struktura jest dobra, lecz już nieoptymalna, wskazuje on również kierunki rozprzestrzeniania się zgnilizny. Barwa niebieska obrazuje występowanie ubytku, a fioletowa strefy zaawansowanego rozkładu. Stwierdzono obecność pęknięcia pnia w kierunku wschodnim od osi pnia, na linii którego wytworzył się ubytek.

Ze względu na stan pnia, widoczne ubytki wgłębne, wewnętrzny rozkład oraz lokalizację drzewa zalecamy jego usunięcie.

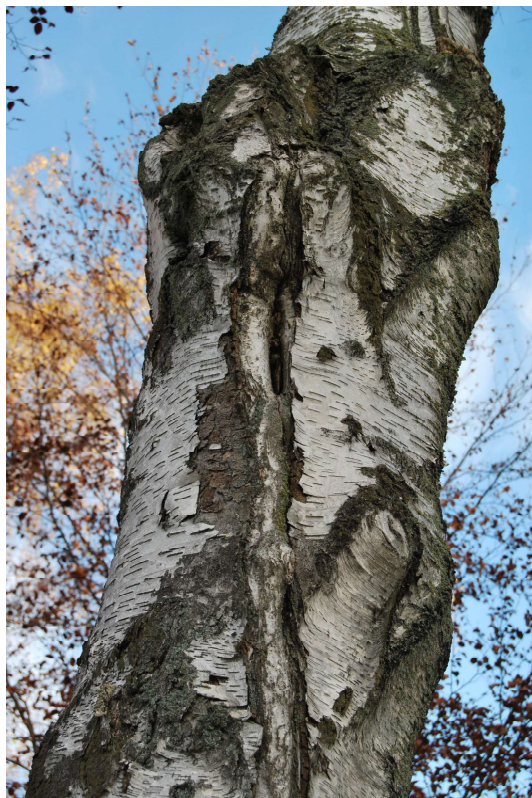
Badanie tomografem dźwiękowym na analizowanym poziomie wykazało wewnętrzny ubytek oraz strefę osłabionej struktury drewna w części pnia z widocznym pęknięciem.

*Zdjęcie 1 Zarośnięte pęknięcie mrozowe z widocznymi ubytkami wgłębными*

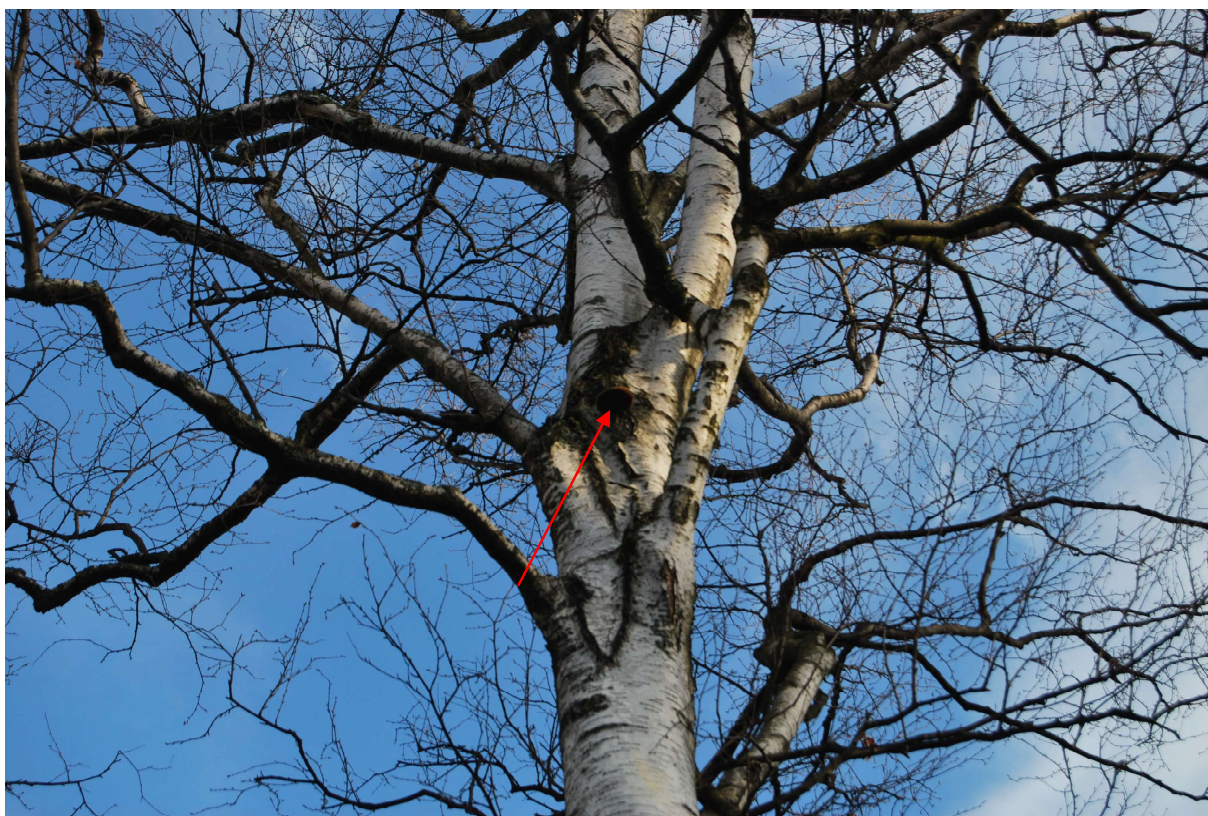
Inne: na pniu obecne są owocniki hubiaka pospolitego (Fomes fomentarius), a także wrośnięte ciała obce

*Zdjęcie 2 Owocnik hubiaka pospolitego na pniu, poniżej rozwidlenia*
