**Numer inwentaryzacyjny:** 1SG

**Gatunek:** Jesion wyniosły (*Fraxinus excelsior* L.)

## Formularz diagnostyki drzewa

## Picus: Zakopane Zamoyskiego

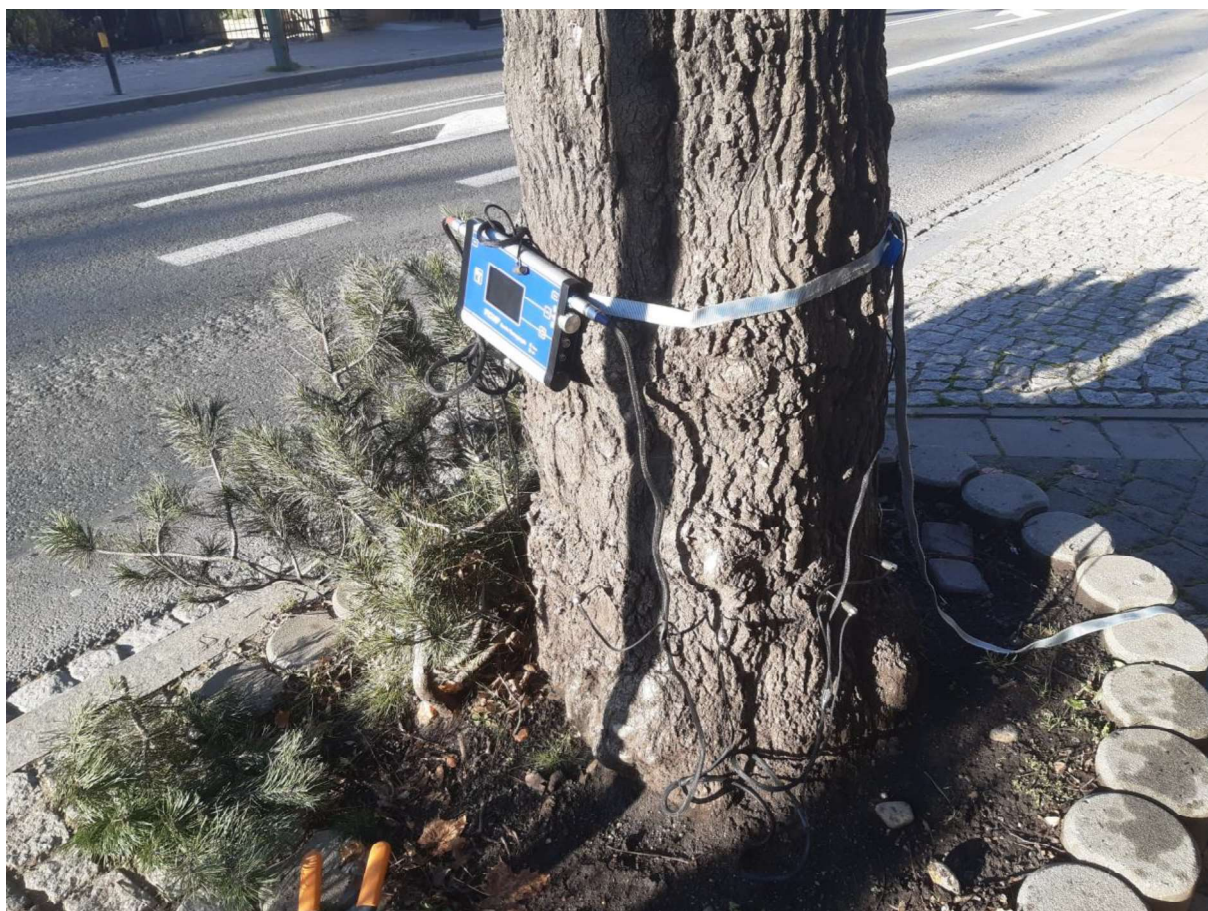
Na podstawie analizy uzyskanego tomogramu stwierdzamy, że pień drzewa na wysokości 35 cm odznacza się zaawansowanym ubytkiem w centralnej strefie pnia oraz rozproszonym osłabieniem struktury drewna na dużej części przekroju pnia. Najbardziej posunięte zmiany patogeniczne widoczne są w części centralnej oraz południowo zachodniej pnia. Obszar koloru zielonego jest strefą przejściową, gdzie struktura jest dobra, lecz już nieoptymalna, wskazuje on również kierunki rozprzestrzeniania się zgnilizny. W tym przypadku widoczny jest postęp ubytku na linii zrostu pni. Barwy niebieska i fioletowa wskazują obszar ubytku i zaawansowanej zgnilizny. Stwierdzono wewnętrzne pęknięcie pnia w kierunku północnym od osi pnia.

Ze względu na zły stan pnia, zalecamy usunięcie drzewa.
