**Numer inwentaryzacyjny:** 68G

**Gatunek:** Brzoza brodawkowata (*Betula pendula* Roth)

## Formularz diagnostyki drzewa

## Picus: Zakopane Os. Słoneczna

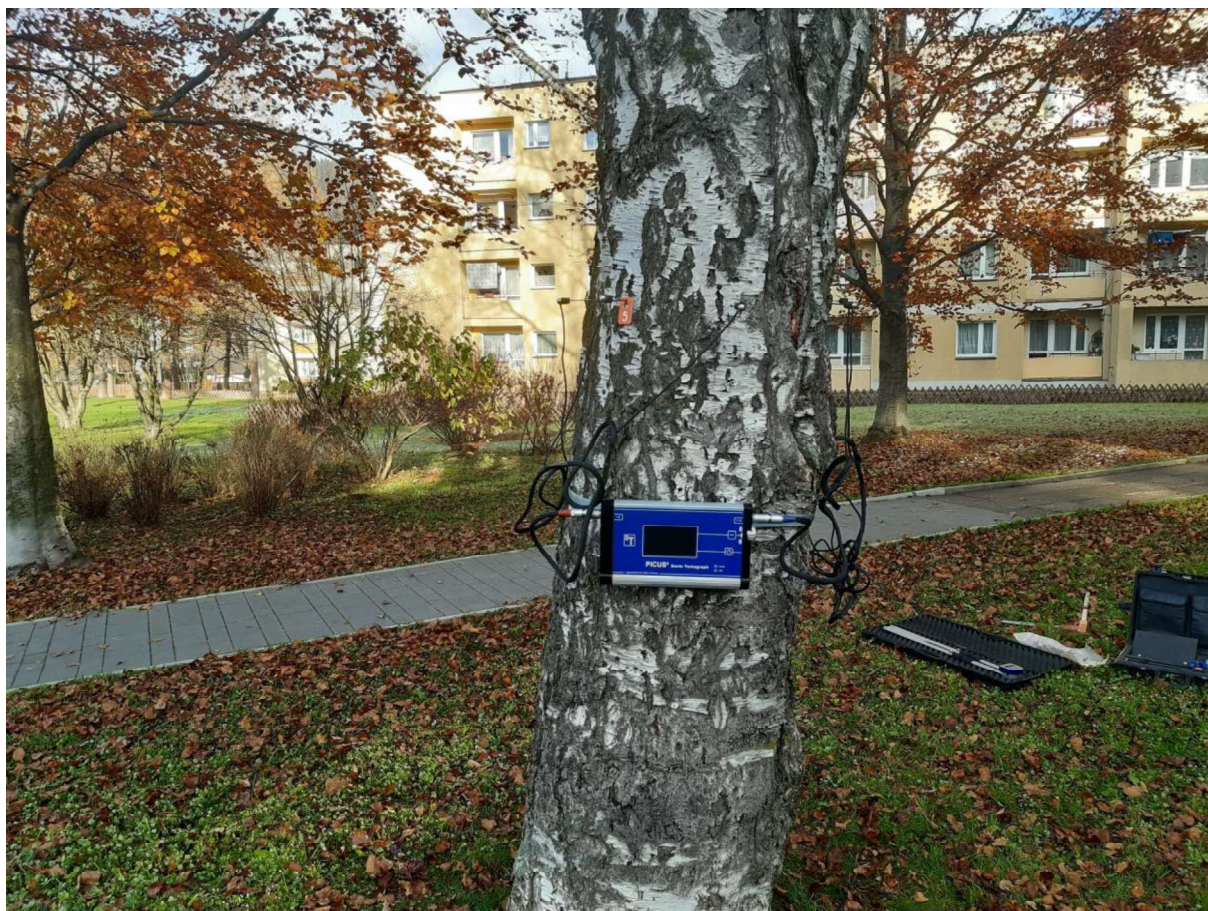
Na podstawie analizy uzyskanego tomogramu stwierdzamy, że pień drzewa na wysokości 165 cm odznacza się ubytkiem wewnętrznym oraz osłabieniem struktury w centralnej i wschodniej części przekroju pnia. Najbardziej posunięte zmiany patogeniczne widoczne są w części pnia z widocznym na zewnątrz pęknięciem pnia. Obszar koloru zielonego jest strefą przejściową, gdzie struktura jest dobra, lecz już nieoptymalna, wskazuje on również kierunki rozprzestrzeniania się zgnilizny. Barwa niebieska obrazuje występowanie ubytku, a fioletowa strefy zaawansowanego rozkładu. Stwierdzono obecność pęknięcia pnia w kierunku wschodnim od osi pnia, na linii którego wytworzył się ubytek.

Ze względu na stan pnia, widoczne ubytki wgłębne, wewnętrzny rozkład oraz lokalizację drzewa zalecamy jego usunięcie.

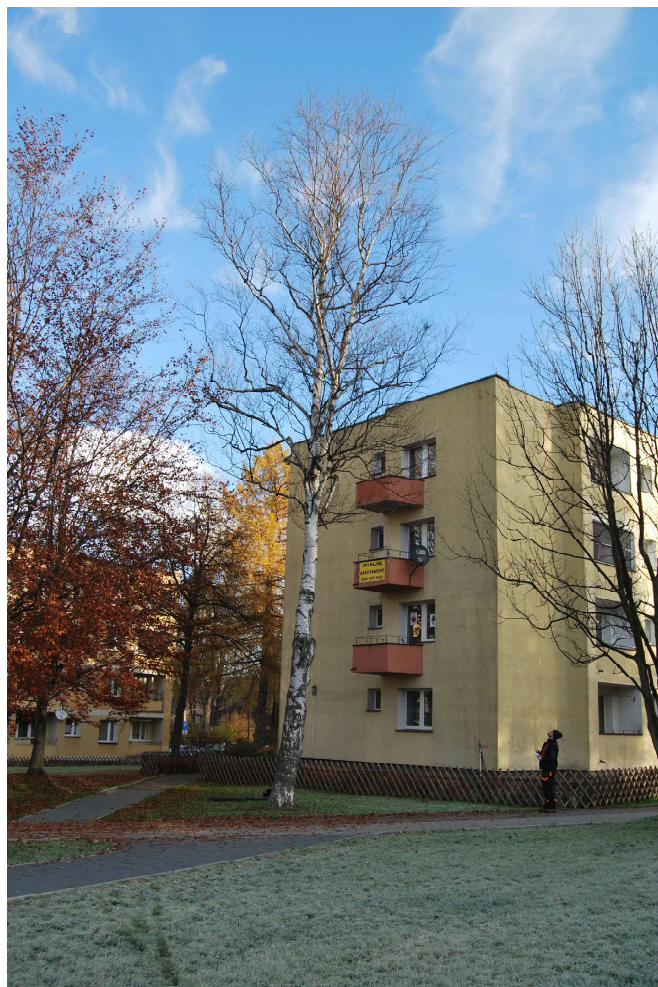
*Zdjęcie 3 Pokrój całego drzewa*
